**מחצבות עזובות בתחומי מפות ערד (מזרח), דימונה,
שדה-בוקר וניצנה (1:100,000):
סקר גיאולוגי וסביבתי מקדים לשיקומן**

שמעון אילני, צבי מינסטר

הוכן עבור הקרן לשיקום מחצבות

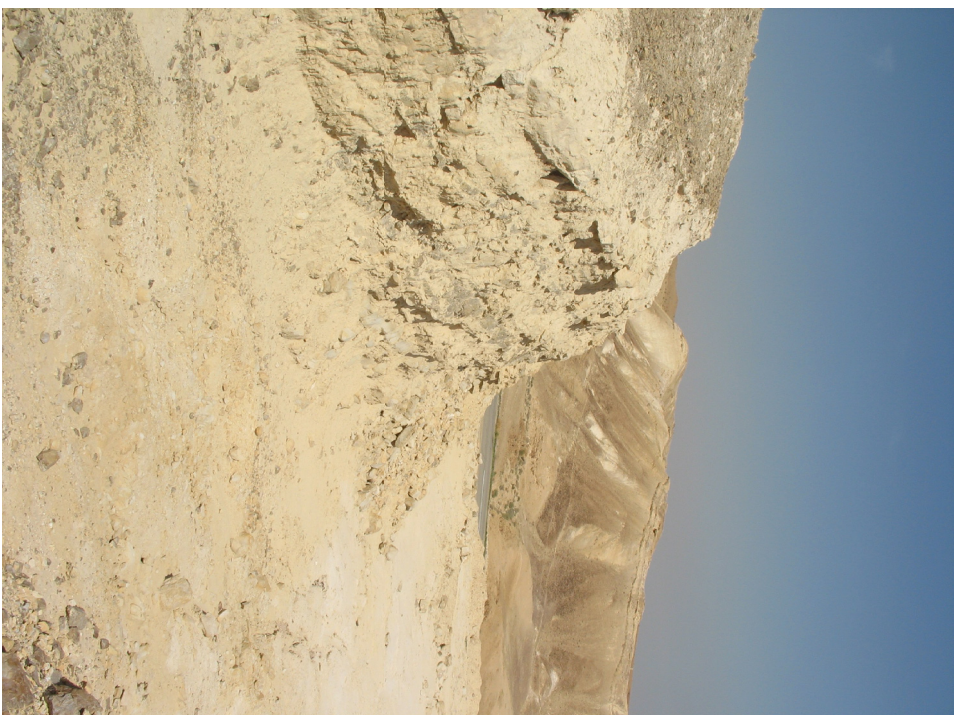
מתצובה: מצידה מערב (2152): ניצ: 232890/580630

מהצובה בשטח של כ- 2 דונם, כ- 1 ק"מ ממערב למצדה.

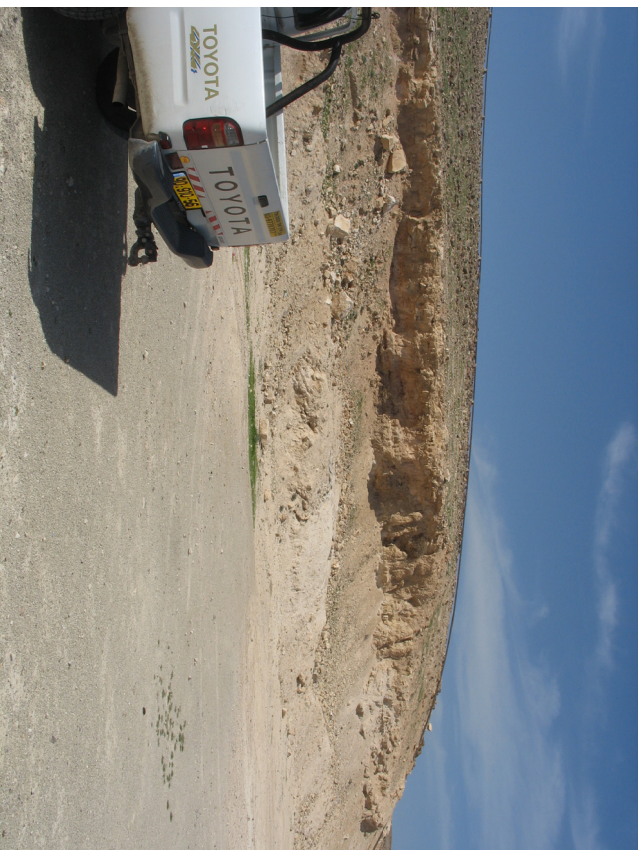
מחצבה: רכס כייזוד (2150): נ.צ. 223400/578280

מחצבה בשטח של כ- 2 דונם, כ- 3"מ צפונית-מזרחית לערד.

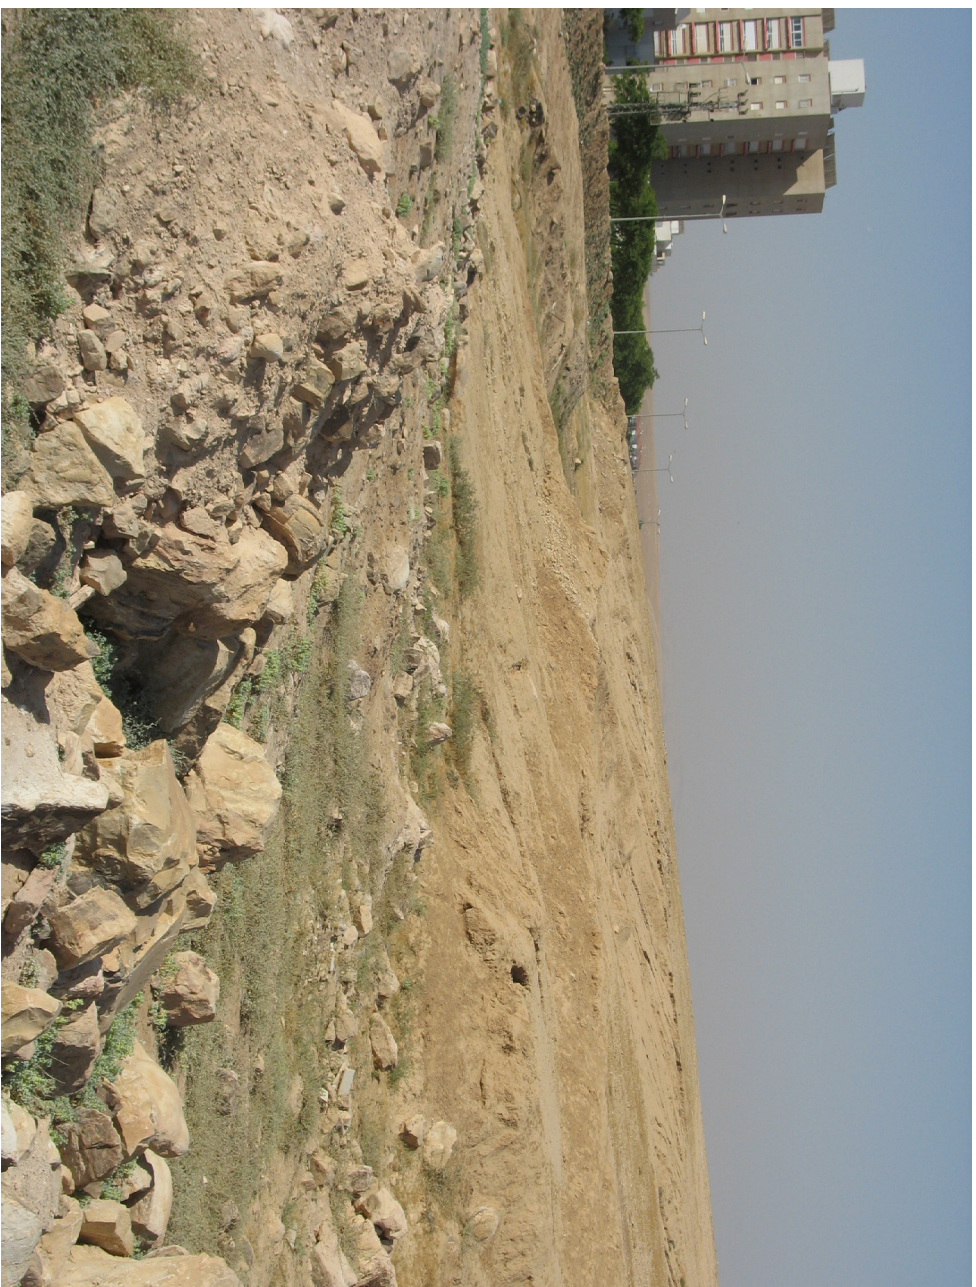
מחפורת: ערד צפון (2157): ג.צ. 219300/574700

מחפורת בשטח של כ- 8 דונם, מצפון-מערב וסמוך מאוד לשכונת עירונית בעיר ערד.
גובה קיר הכרייה כ- 3 מ'. המסלע שנכרה הינו אדמת לם. בהלקה הצפוני נטמנה פסולת מוצקה.
מבט לדרום. צולם ב- 26/6/2007.

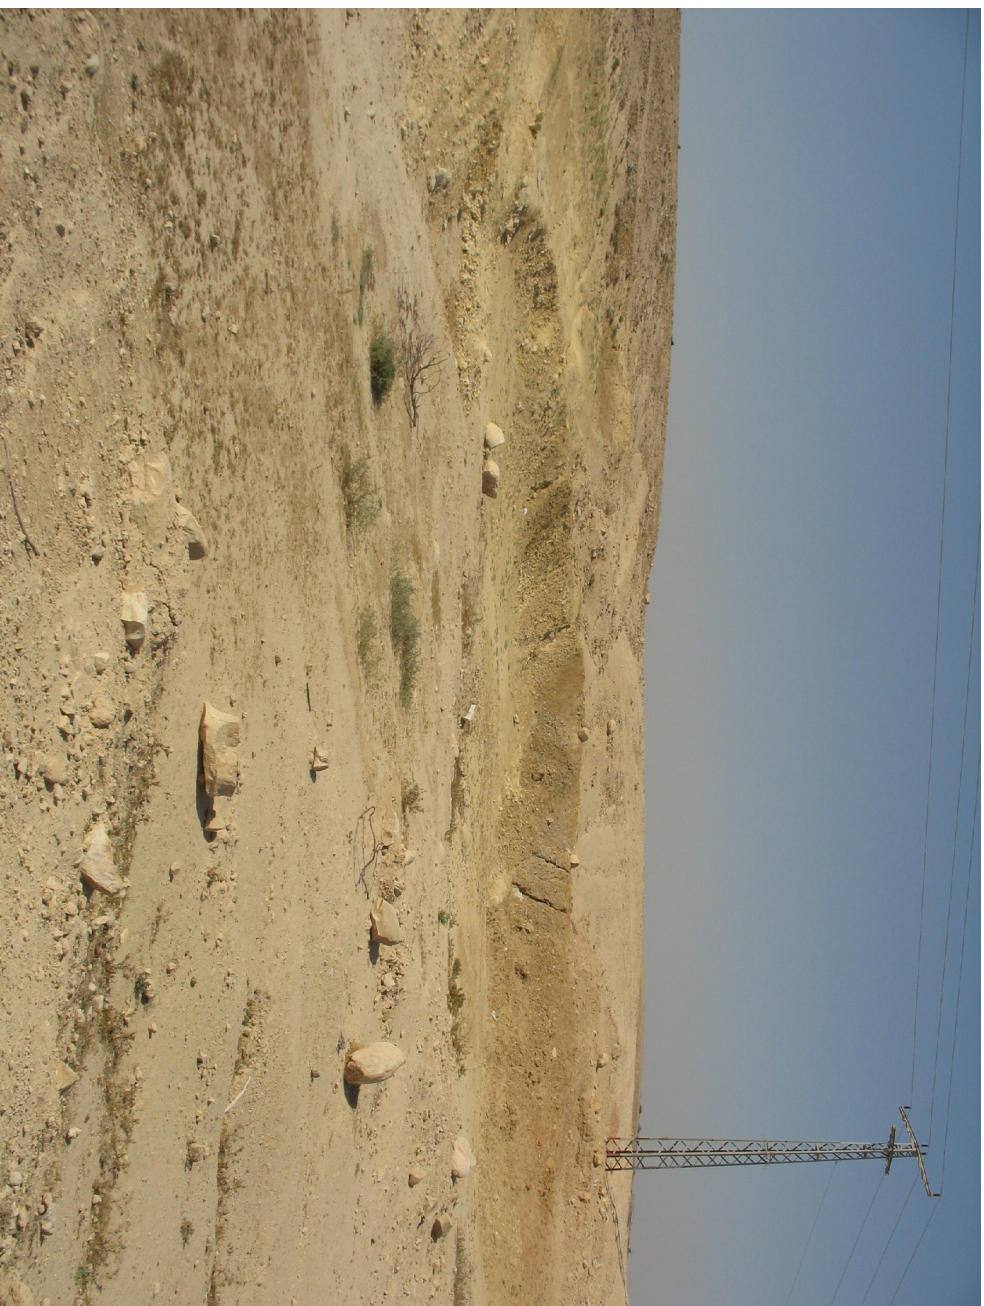
מתצבה: ערד תעשייה מערב (2162); נ.צ. 218220/572780

מתצבה כשטח של כ- 2 דונם, כ- 200 מ' ממערב לאזור התעשייה של ערד.
גובה קיר התצובה הוא עד כ- 5 מ'. המסלע שנוחצב הוא חוואר מתצורת ע'רב.
מבט לדרום-מערב. צולם ב- 26/6/2007.

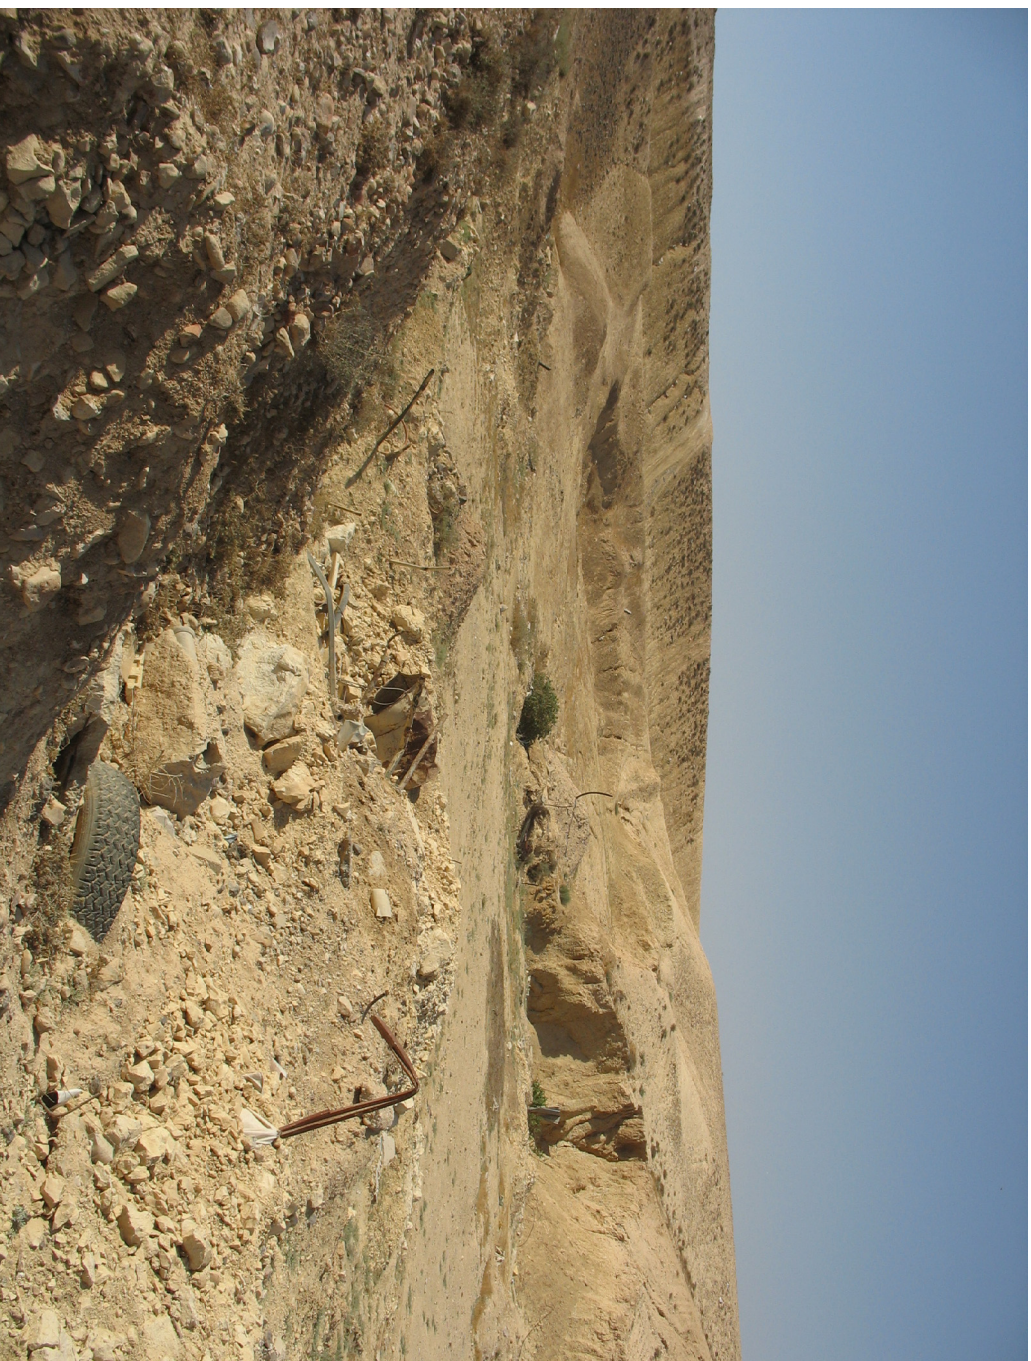
מתפוררת: אזור תעשייה ערד 1 (2156); נ.צ: 218840/572640

מהצבחה בשטח של כ- 5 דונם, בתחומי אזור התעשייה של העיר ערד, ממזרחה לכביש המוביל למנחת ערד.
גובה קיר הכרייה הוא עד כ- 10 מ'. המסלע שנוכרה הוא חול מתצורת הצבחה ואדמת לס.
מבט לדרום. צולם ב- 26/6/2007.

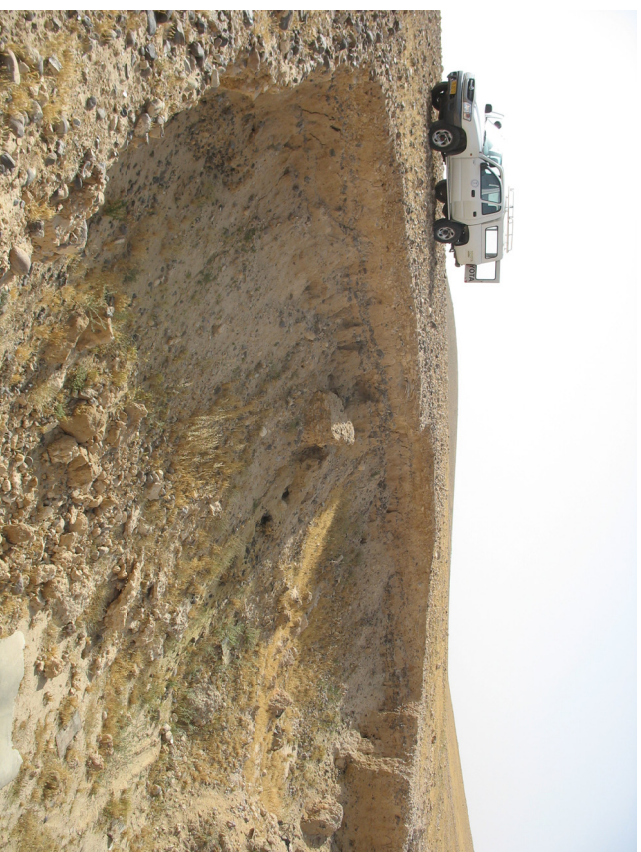
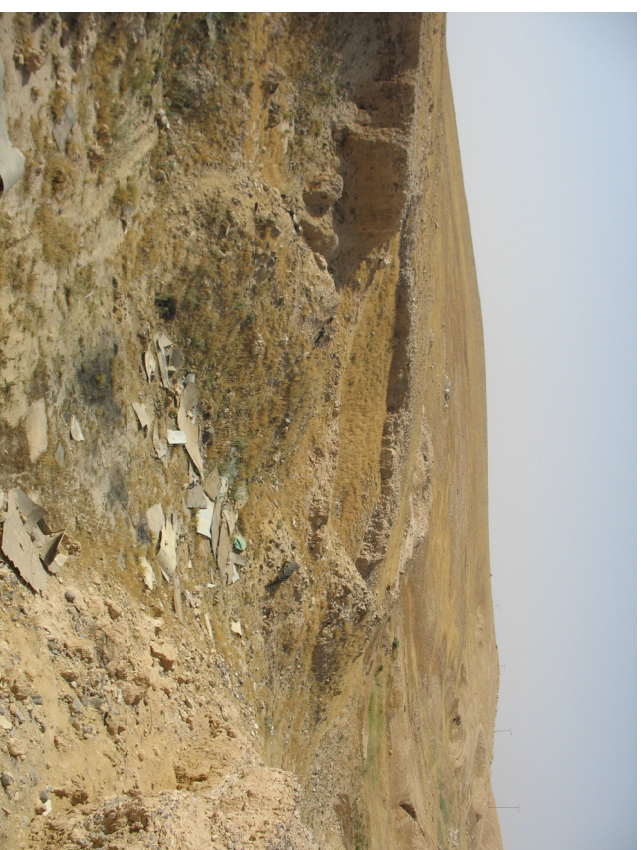
מתפוררת: ערך אזור תעשייה דרום (2173); נ.צ. 218670/571780

מתפוררת בשטח של כ- 2 דונם, כ- 800 מ' מצפון למנחת ערד, ממזרחה לכביש המוביל אליו.
 גובה קיר הכרייה הוא עד כ- 3 מ'. המסלע שנכרה הוא קונגלומרט וחול מתצורת חצבה.
 מבט לדרום. צולם ב- 7/5/2007.

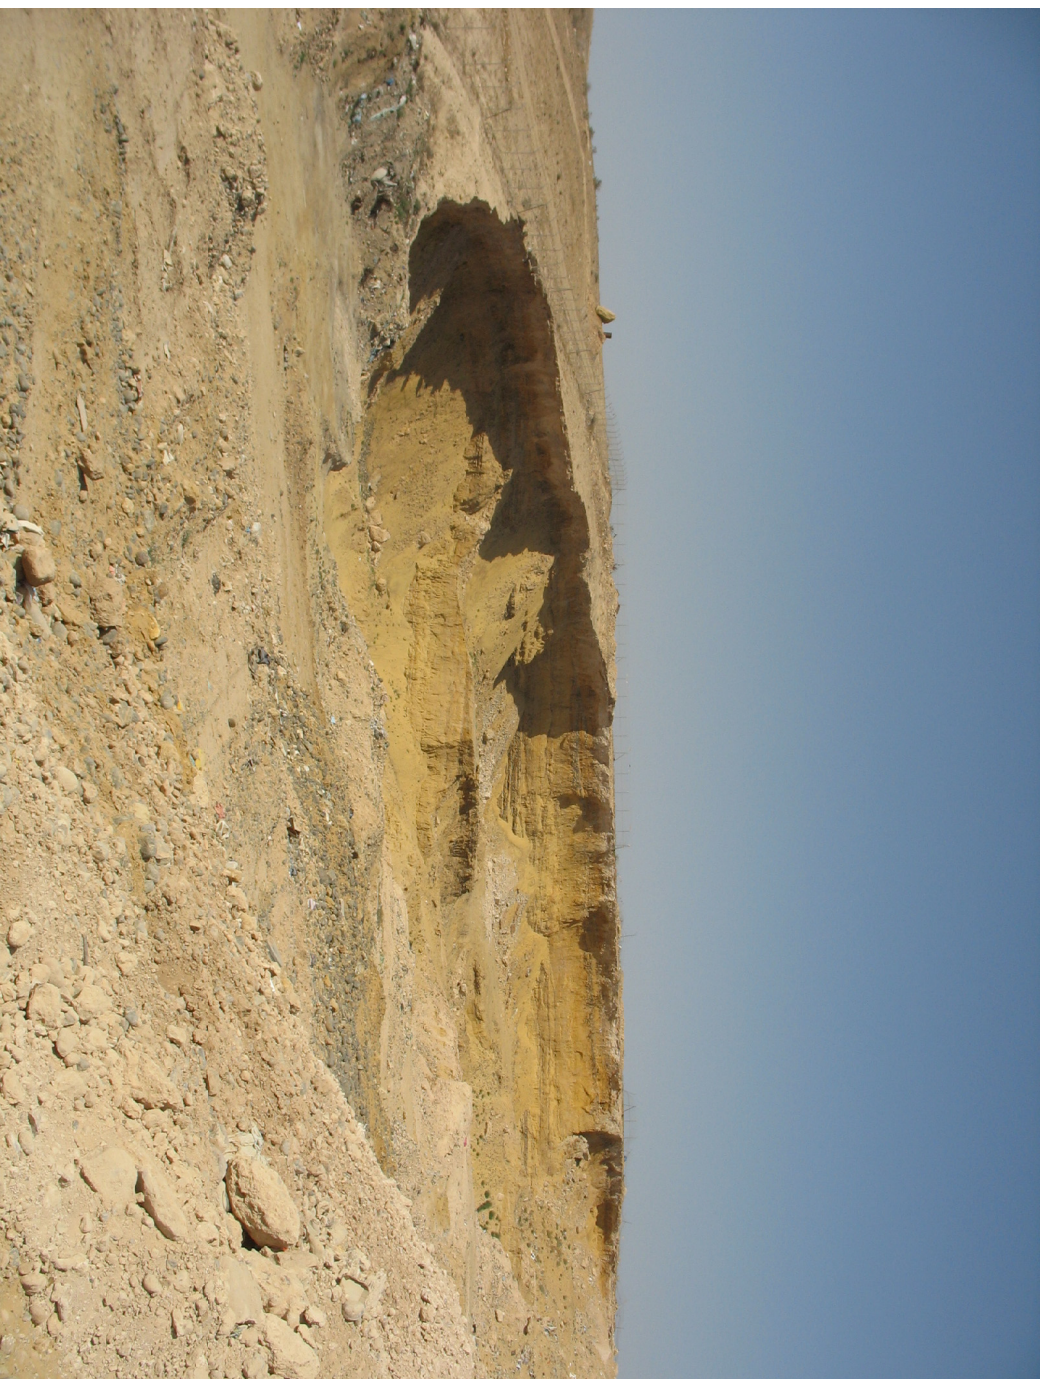
מתפוררת: חול ערד מגרש ט' (2059); נ.צ. 219500/571600

מתפוררת חול גדולה שנעשה בה שימוש להטמנת פסולת.

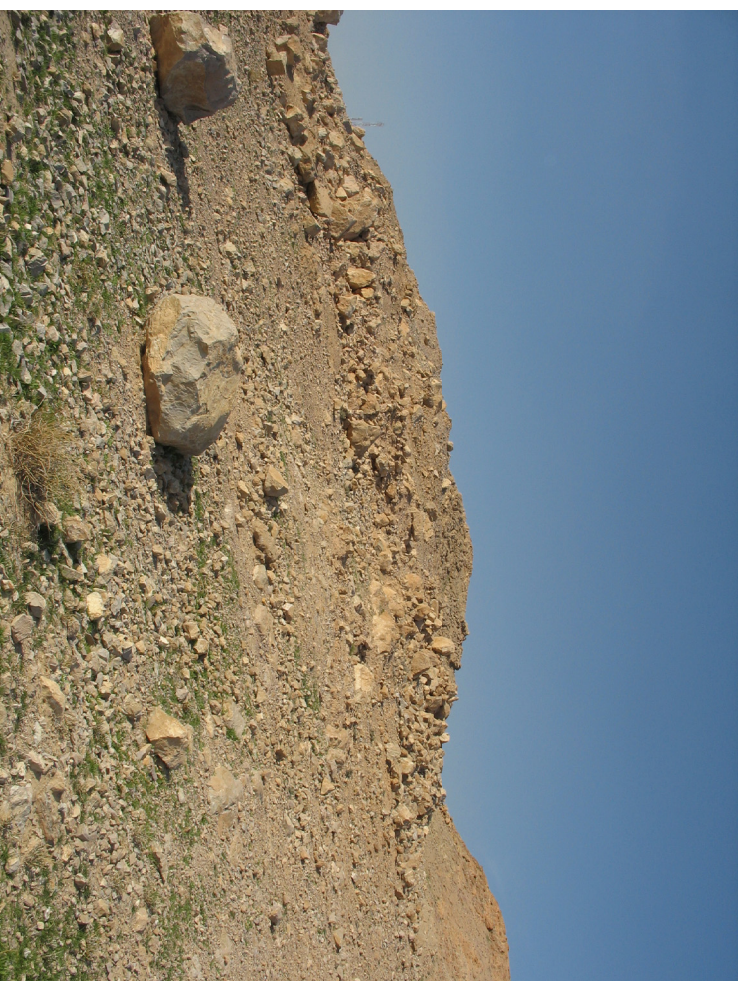
מחצבה: נחל מורג 1 (2153); נ.צ. 224010/571600

מחצבה בשטח של כ- 4 דונם, כ- 3 ק"מ מדרום-מזרח לערד.

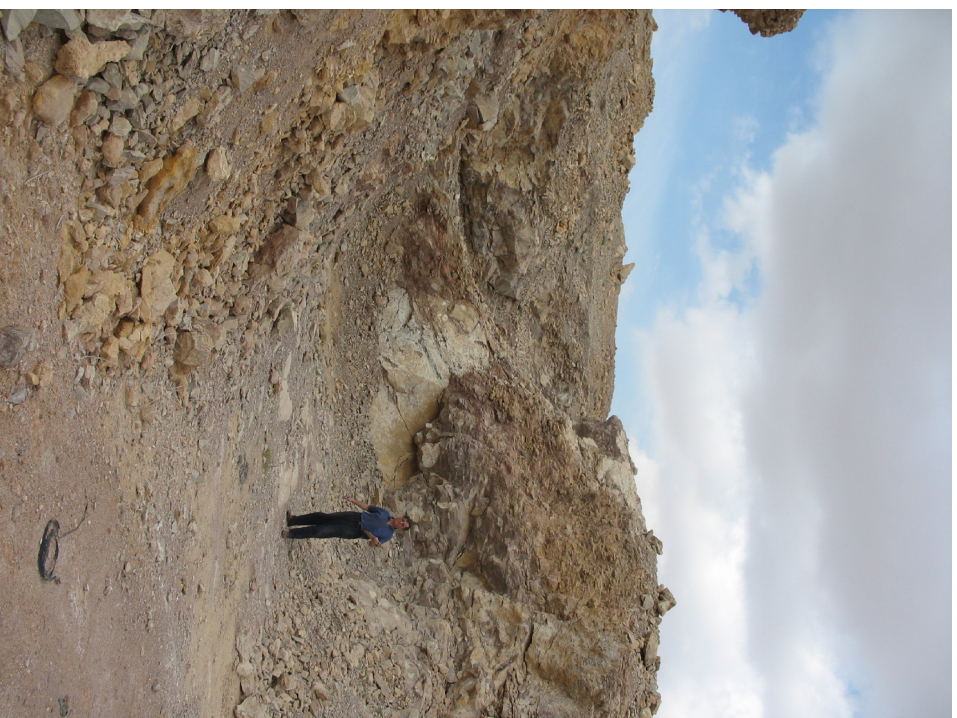
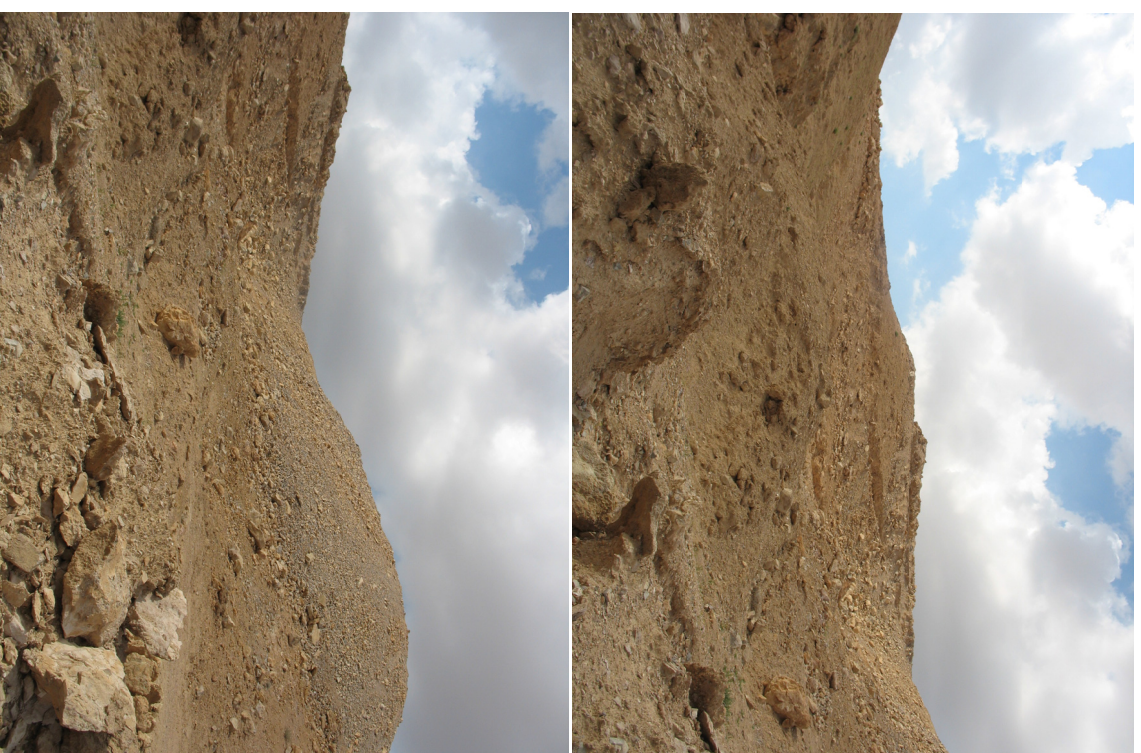
מתצובה: נחל גורר 1 (2160): נ.צ. 224680/567100

מתצובה בשטח של כ- 60 דונם, כ- 2.5 ק"מ מדרום-מזרח לצומת חתרורים.

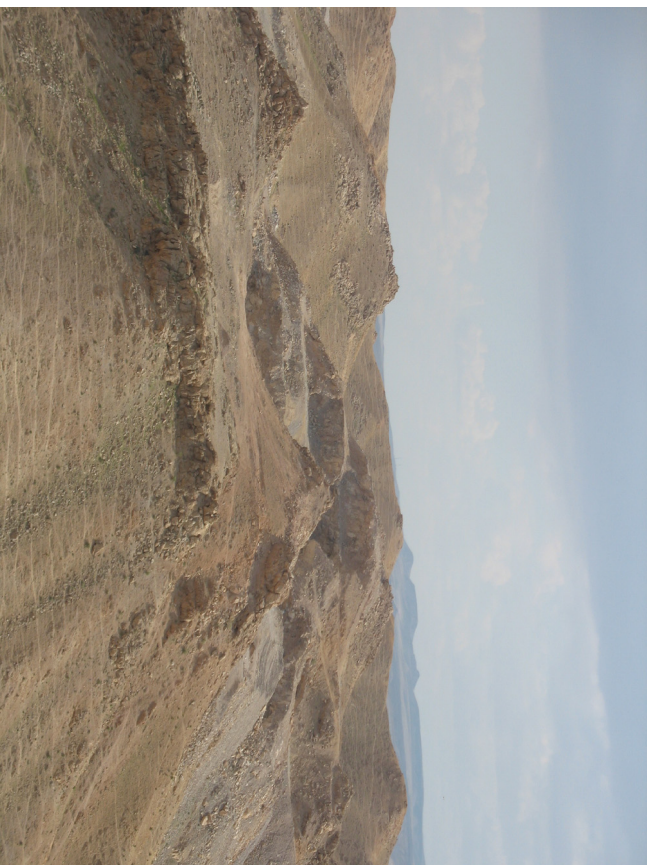
מחצבת: נחל גורר מזרח (2159); נ.צ. 224740/566020

מחצבת בשטח של כ- 100 דונם, כ- 4 ק"מ מדרום-מזרח לצומת חתרורים.

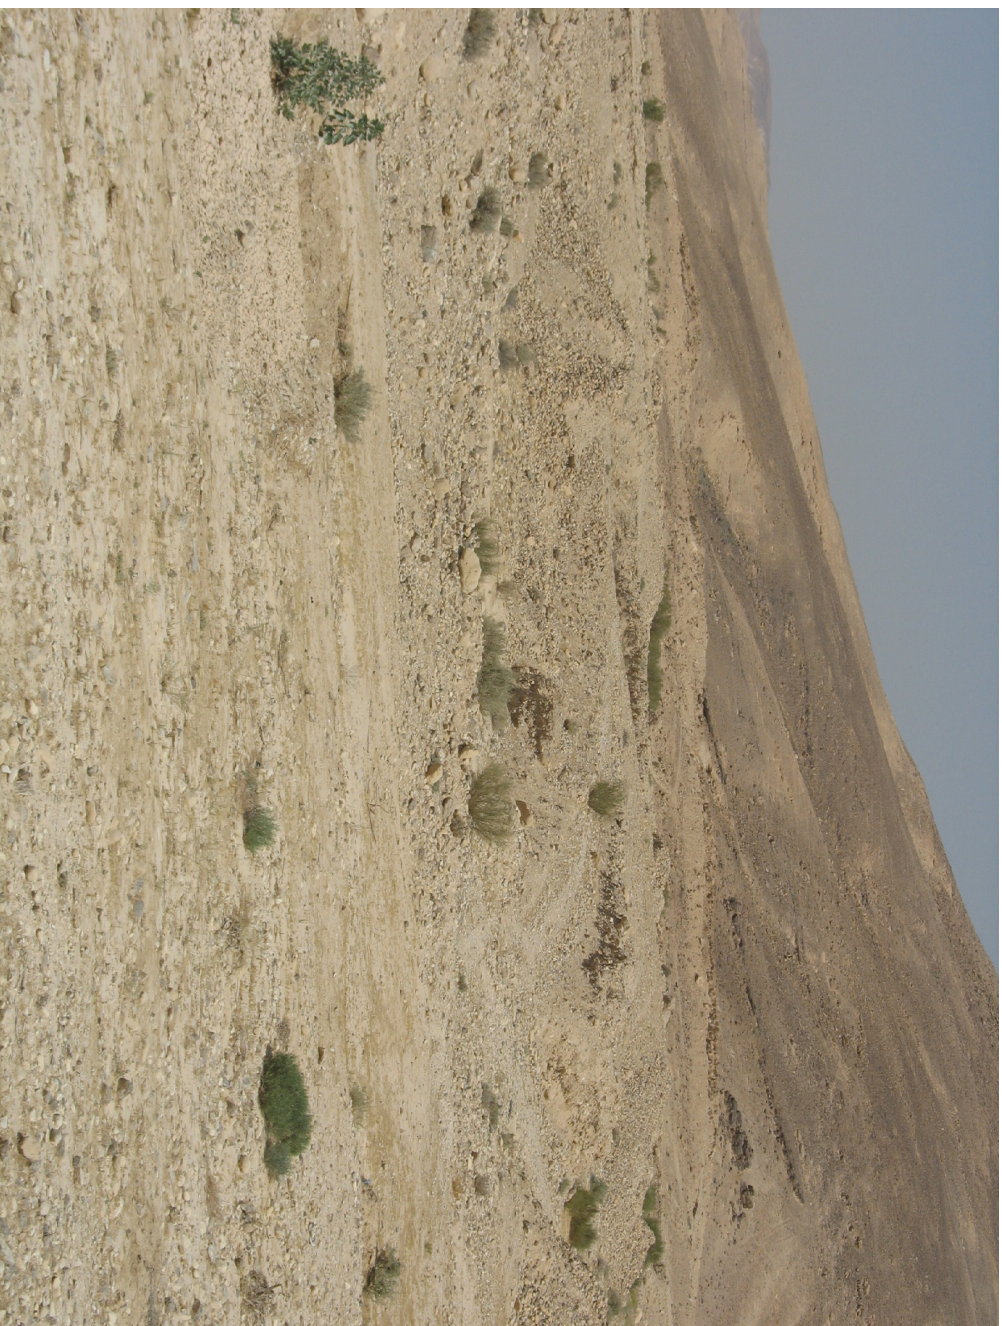
מחפורה: באר אפעה (2185); נ.צ. 220170/562030

מחפורה בשטח של כ- 100 דונם, באפיק נחל חימר, ממערב לכביש צומת התרורים - צומת צפית.
גובה קיר הכרייה הוא עד כ- 3 מ'. המסלע שנכרה הוא חומר ואדי.
מבט לצפון-מערב. צולם ב- 26/6/2007.

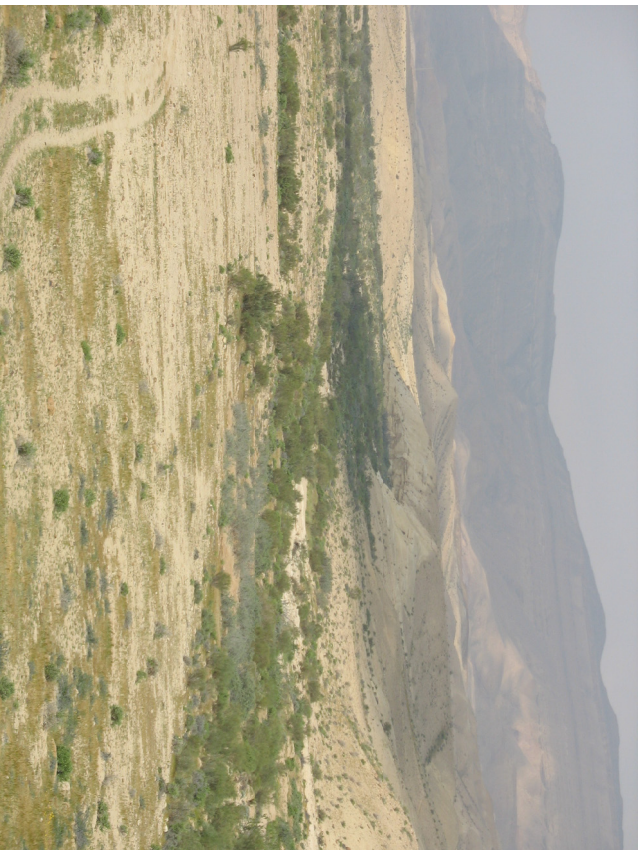
מתפוררת: נחל חימר (2168): נ.צ. 221800/561850

מתפוררת בשטח של כ- 200 דונם, כ- 1 ק"מ ממזרחה לבאר אפעה, ממזרחה לכביש צומת חתרוורים - צומת צפית.

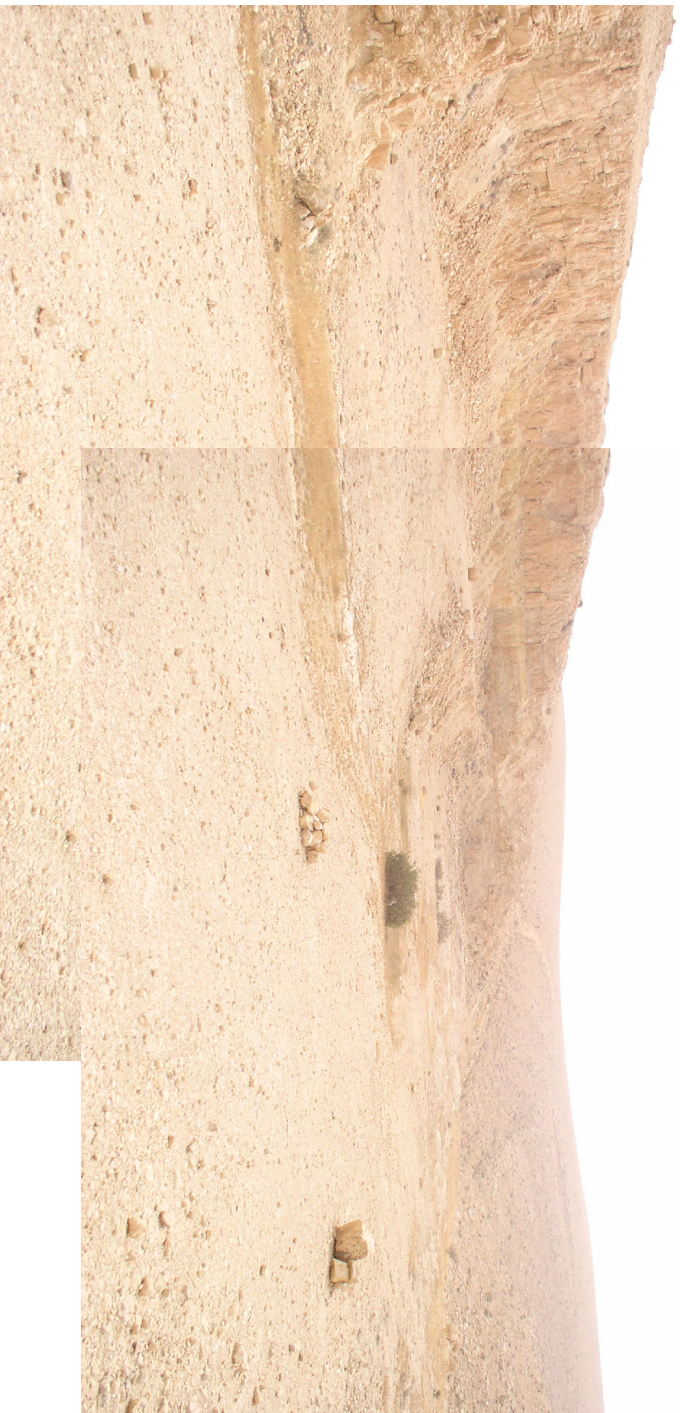
מהצבה: נחל פליה (2180): נ.צ. 201880/559720

מהצבה בשטח של כ- 8 דונם, כ- 6 ק"מ מצפון לדימונה, מצפון לכביש באר-שבע - דימונה.
גובה קיר החציבה הוא עד כ- 10 מ'. המסלע שנהצב הוא דולומיט וגיר מתצורת תמר.
מבט לצפון-מזרח. צולם ב- 30/5/2007.

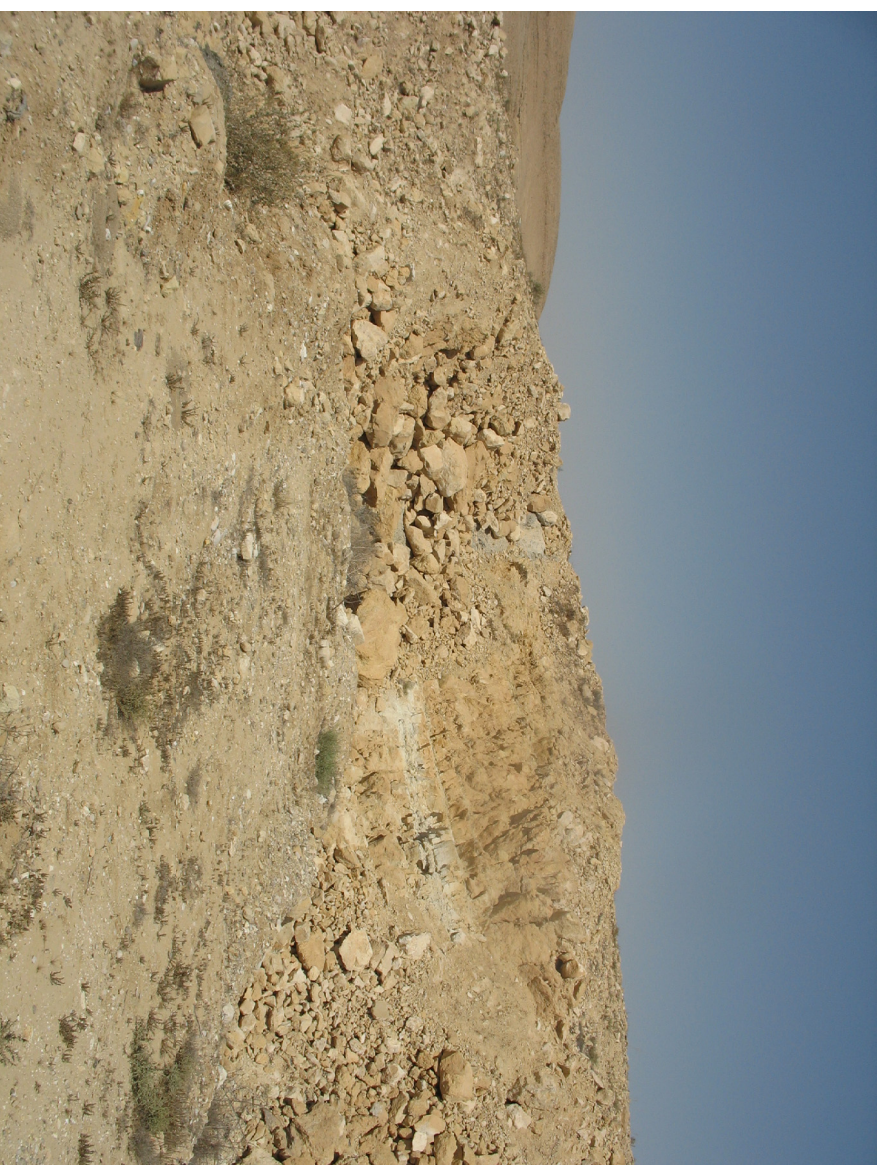
מחצבה: ק"מ 27 כ"ש דימונה (392); נ.צ. 200310/556770

מחצבה בשטח של כ- 1.5 דונם, סמוך ומזרחה לכביש באר-שבע – דימונה, כ- 3 ק"מ צפונית-מערבית לדימונה.
גובה קיר החציבה עד כ- 5 מ'. המסלע שנחצב הוא דולומיט וגיר לכן מתצורת תמר.

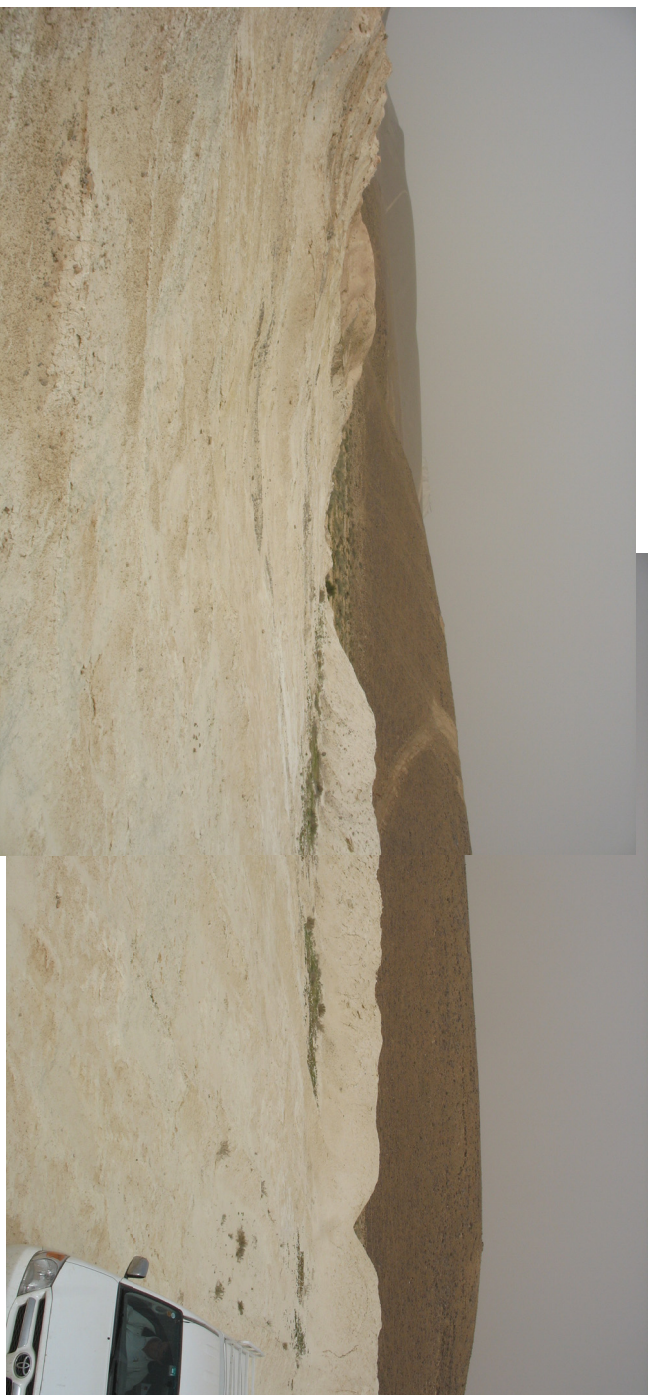
מתצנבה: נחל אשלים מערב (2169): נ.צ. 222340/554230
מתצנבה בשטח של כ- 5 דונם, כ- 2 ק"מ מצפון לבקעת צבאים.

גובה קיר ההציבה הוא עד כ- 2 מ'. המסלע שנהדעב הוא קירטון מתצורת מנורה.
מבט לדרום. צולם ב- 26/4/2007.

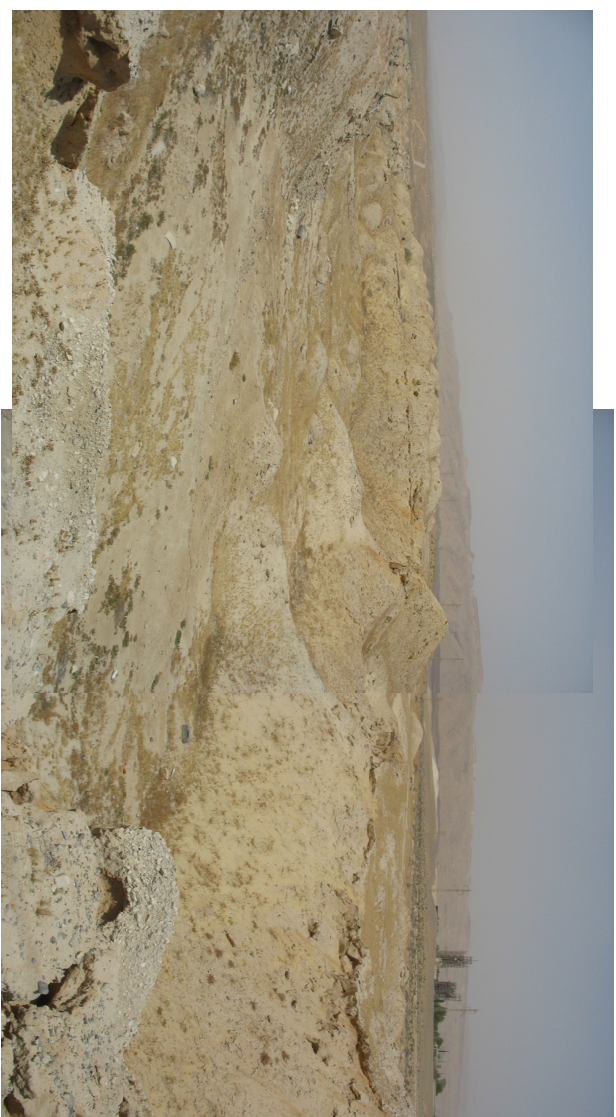
מחפורה: חניפה כימיקלים צפון 1 (2175): נ.צ. 217960/552470

מחפורה בשטח של כ- 4 דונם, כ- 300 מ' מצפון-מזרח למפעל "חניפה כימיקלים" במישור רוחם.

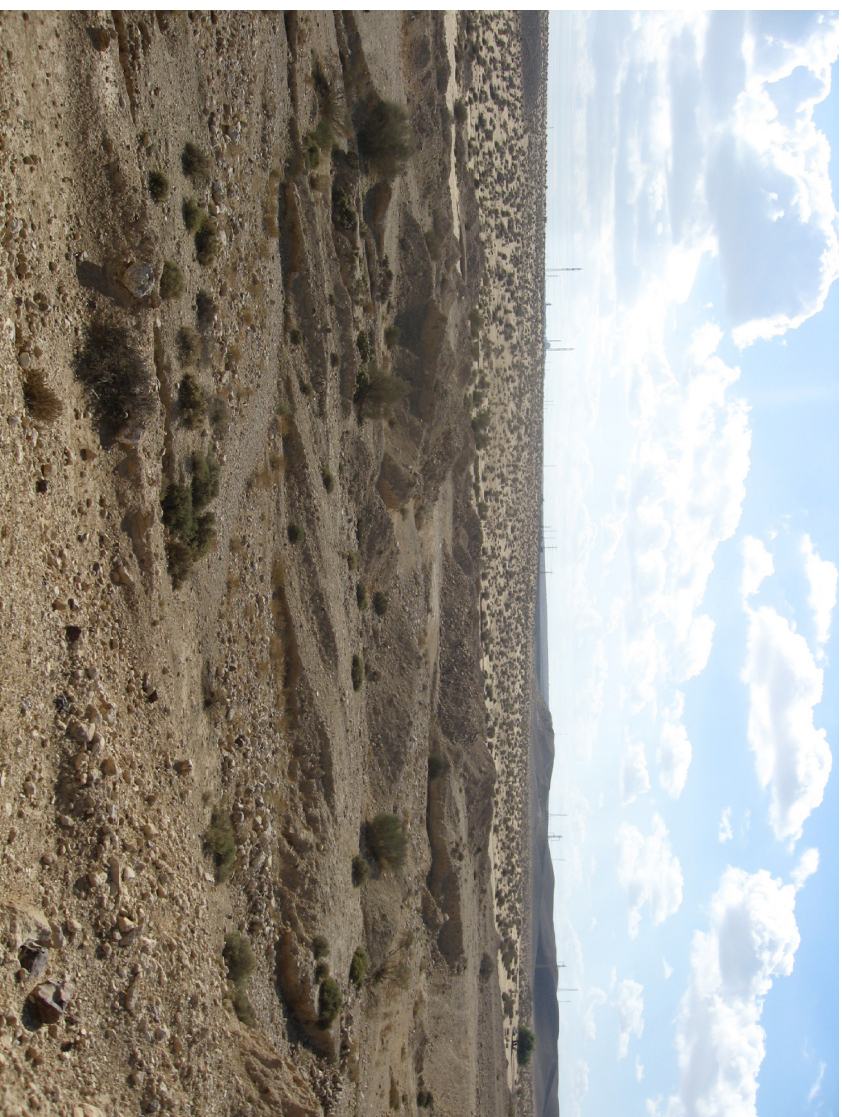
מתפורת: נחל אפעל דרום 1 (2202); נ.צ. 212930/551850

מתפורת בישטח של כ- 40 דונם, בגדה המערבית של נחל אפעל, כ- 4 ק"מ ממערב לאזור התעשייה במישור רוחם. גובה קיר התפירה הוא עד כ- 4 מ'. המסלע שנוכרה הוא חומר ואלי.

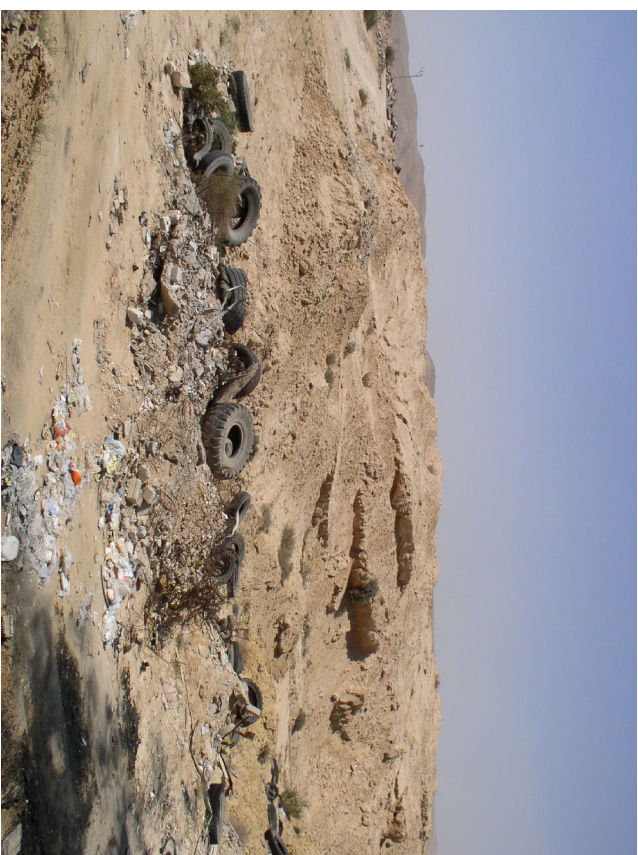
מחצבה: זימונה דרום ב' (2137): נ.צ. 202080/551560

מחצבה בשטח של כ- 10 דונם, כ- 750 מ' מדרום-מזרח לכביש הכניסה הראשי לזימונה.

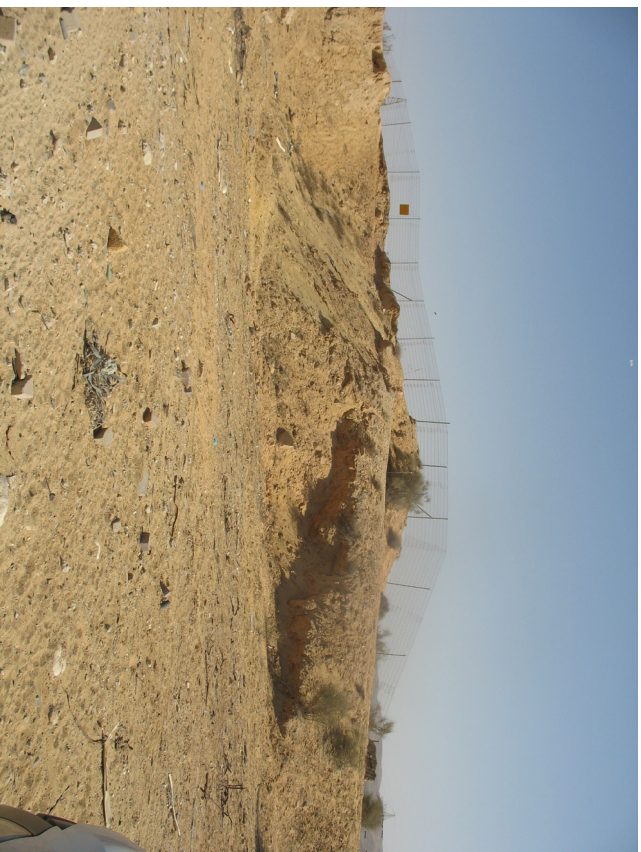
מתפורת: דימונה (393): נ.צ. 203100/551400

מתפורת בשטח של כ- 10 דונם, בדרום-מערב שטחה הבנוי של דימונה, סמוך למסילת הברזל.

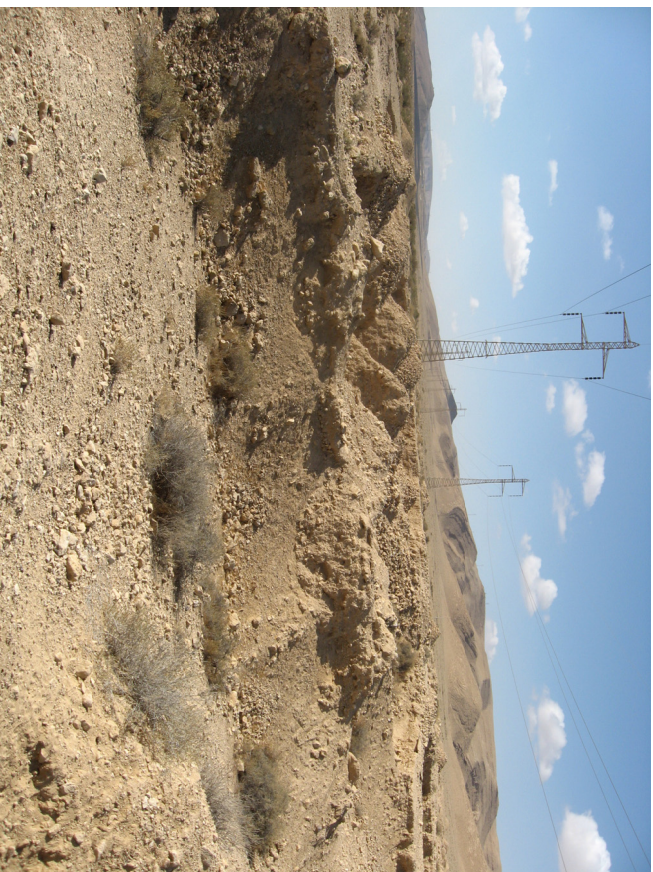
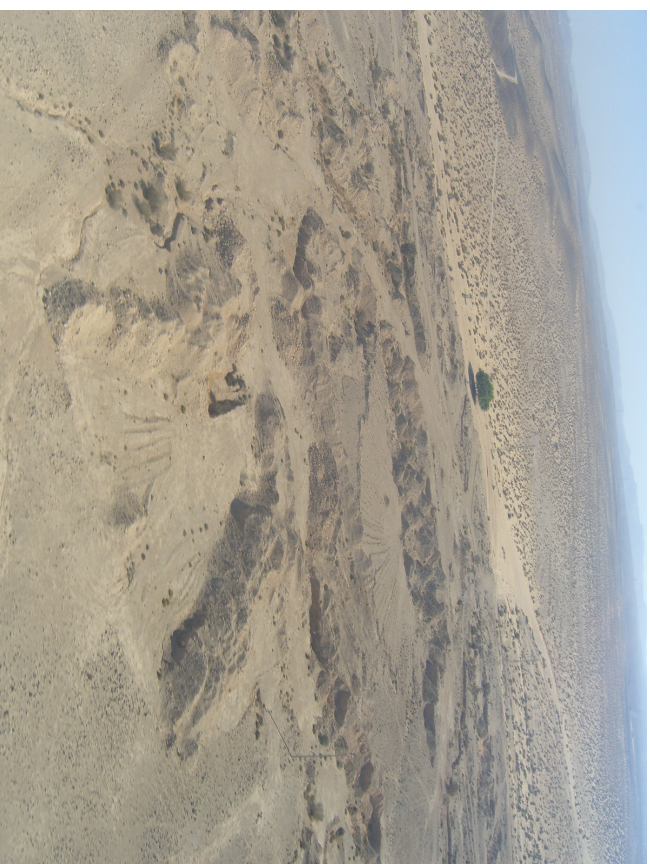
מתפוררת: נחל אפעה דרום 2 (2203); נ.צ. 212380/551360

מתפוררת בשטח של כ- 150 דונם, בגדה המערבית של נחל אפעה, כ- 4 ק"מ ממערב לאזור התעשייה במישור רוחם. גובה קיר ההפיירה הוא עד כ- 4 מ'. המסלע שנוכרה הוא חומר ואלי.

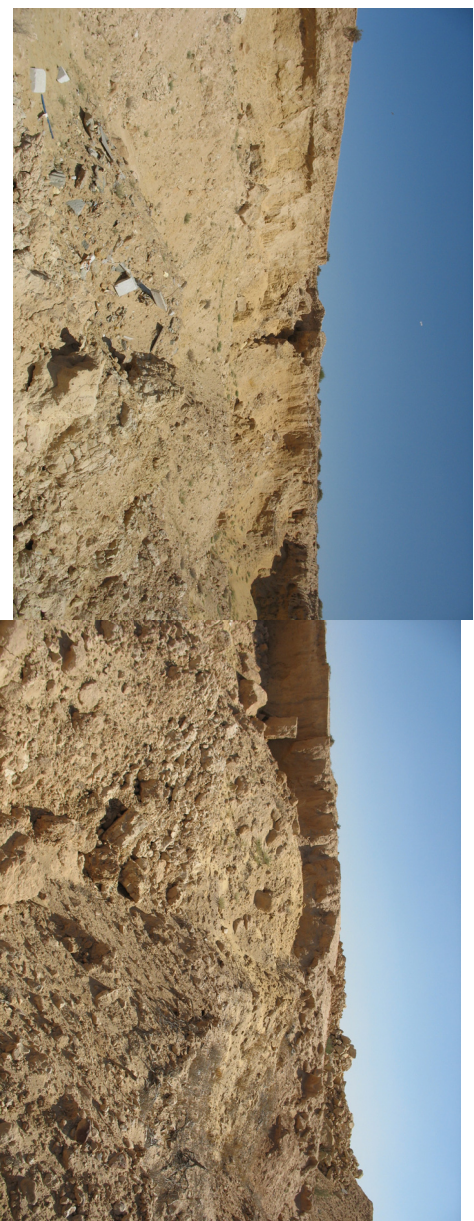
מהצבה: זיימונה דרום 2 (2127); נ.צ. 200780/551160

מהצבה בשטח של כ- 20 דונם, כ- 500 מ' מדרום לאזור התעשייה בדימונה.

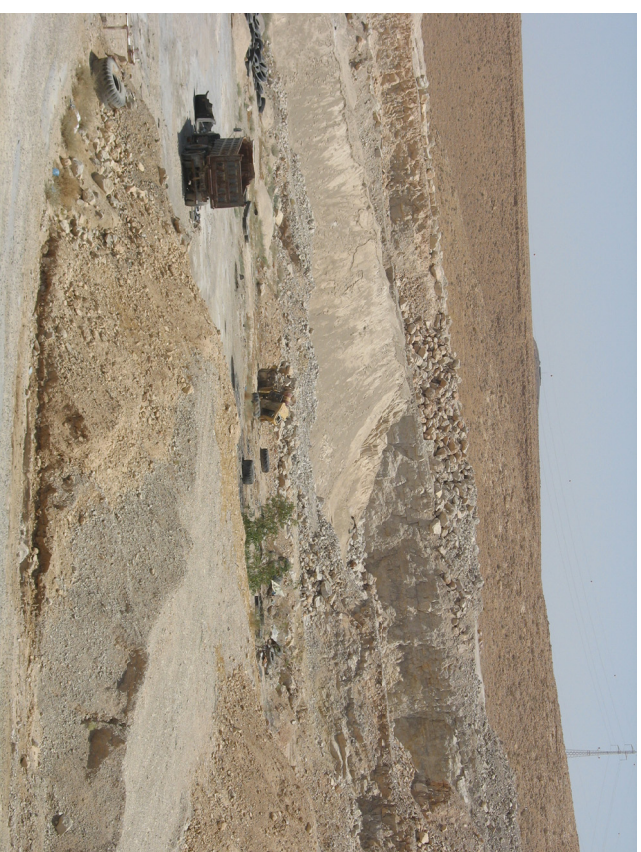
מהצנבה: מצד תמר ק"מ 19 (398): נ.צ. 222500/549500

מהצנבה בשטח של כ- 10 דונם, כ- 500 מ' מצפון לכביש דימונה - סדום, בשוליים המזרחיים של בקעת צבאים.

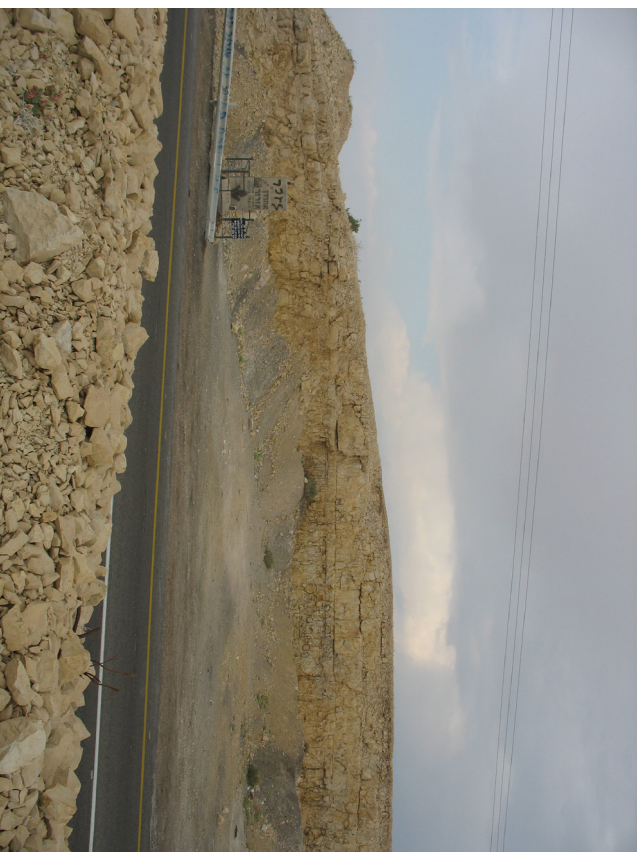
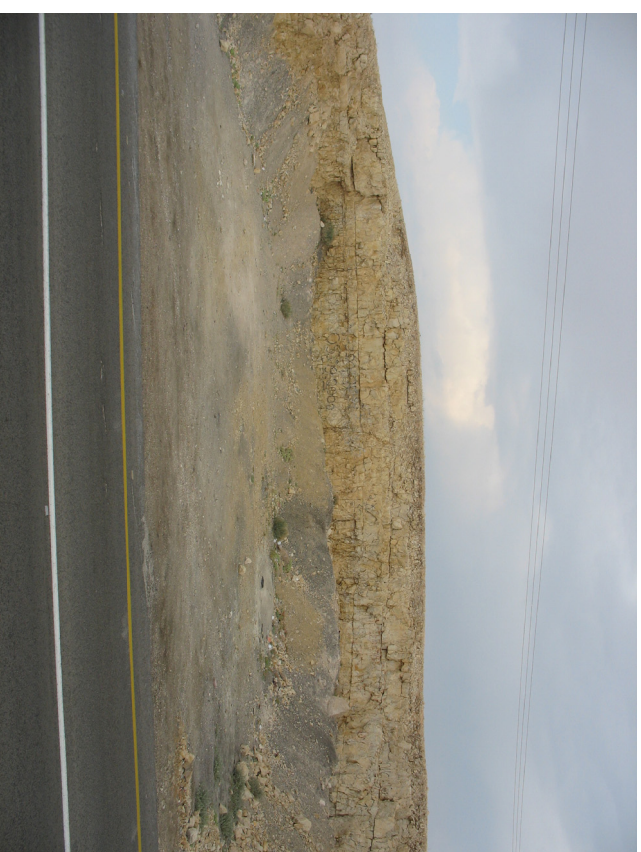
מהצבה: מעלה תמר (2167); נ.צ. 224580/547040

מהצבה בשטח של כ- 2 דונם, במעלה תמר, ממזרח לכביש דימונה - סדום ולצידו.
 גובה קיר התצובה הוא עד כ- 6 מ'. המסלע שנוצב הוא דולומיט מתצורת תמר.
 מבט למזרח. צולם ב- 11/4/2007.
